サポートブラケットにストッパーが当たる場合

ヤマハの製番130万以下（D,E,F,Gなど）にストッパーを取付けた場合、次高音部のサポートブラケットの上面にストッパーが当たり、ストッパーが十分に倒れないことがあります。十分に倒れるための取付けの一例です。

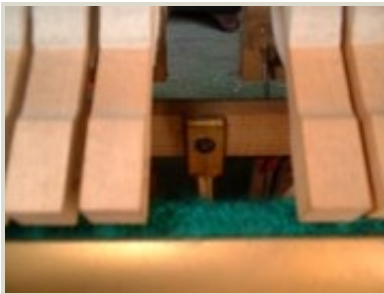
次高音部のこのブラケットにストッパーが当たることがあります。

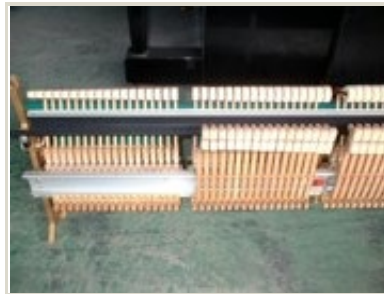
普通にストッパーを取付けました

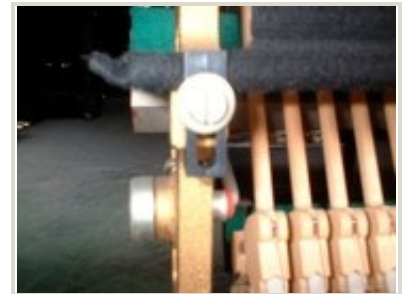
最高音部のヒンジ内で上下調整が出来るのですが、通常はストッパーが一番低くなるように、すなわち穴の上のほうで固定します。

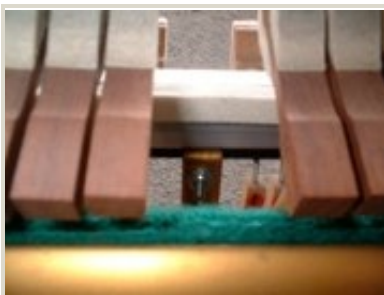
するとストッパーが低い位置になるためにブラケットの上面がじゃまになり、手前に十分に倒れないことがあります。

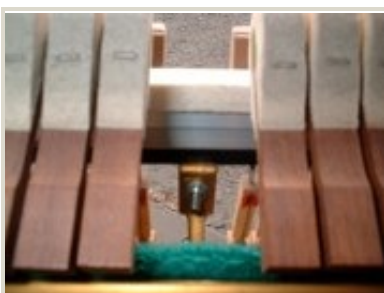
これでサポートブラケット上部とストッパーの下部との間に余裕が

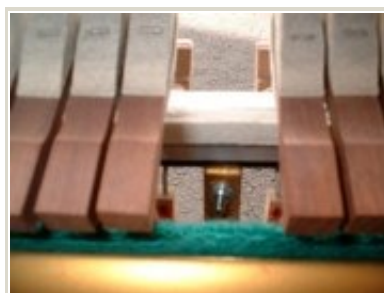
スッキリと手前に倒れるようになりました。
