U₃E(F,G)に取付時

最低音部にてストッパーのレバーがブラケットに当たり、ストッパーが十分に倒れないことがありますので、その際はレバーを穴ひとつ内側へ移動します。

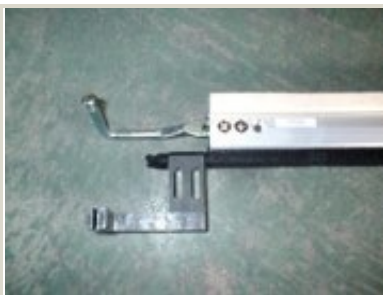
Y131ストッパーは工場出荷時にレバーを一番外側に付けて出荷されます。

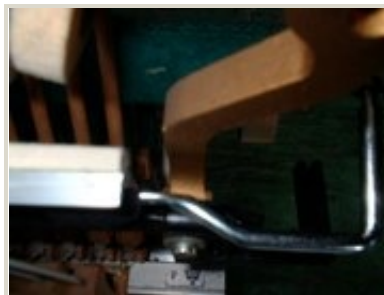
そのままの位置で取付けた写真です。

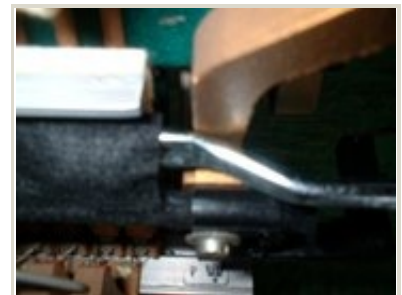
レバーがブラケットにあたり、ストッパーが倒れません。

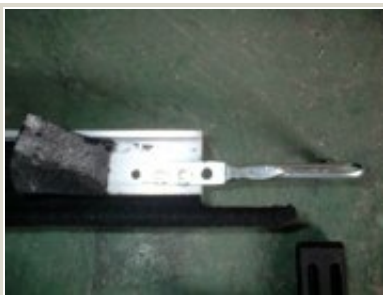
ストッパーの裏のフェルトをめくりますと、固定のナットが見えます。

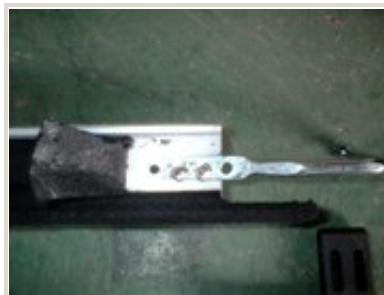
ナットをはずし、レバーの位置をひとつ内側へ移します。

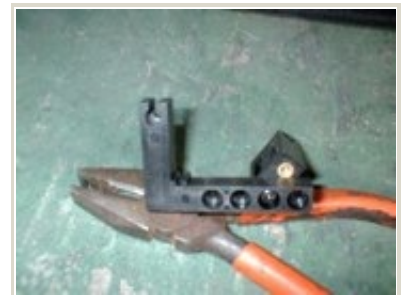
ユニブラケットも位置をひとつ移動させます。

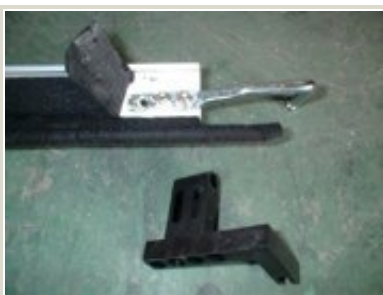
移し終わりました。

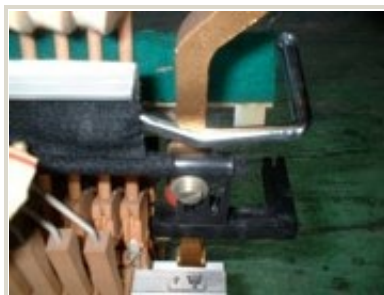
これで取付けます。

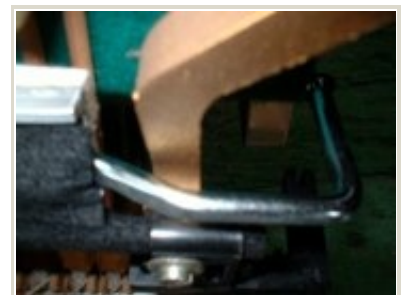
スッキリと倒れるようになりました。
